せせらぎ通信

ケヤキを主体とした

水害防備林について

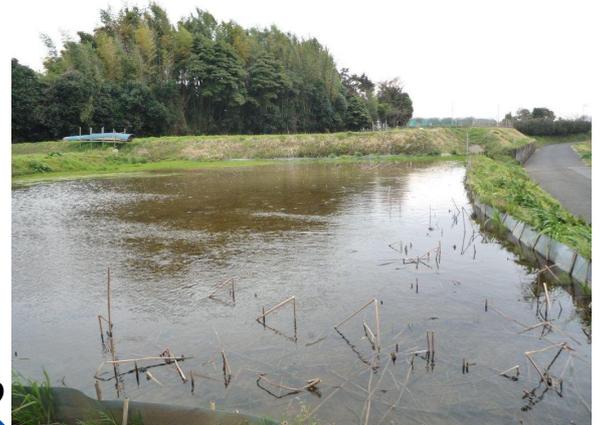
東田原の地下水涵養池

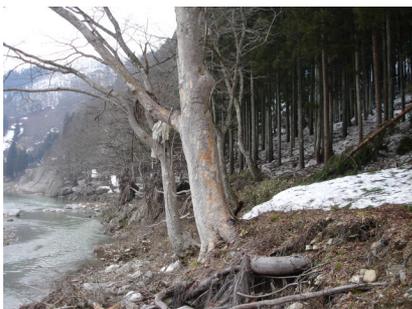
1 河川沿いの杉林を守るケヤキ
このケヤキは大正年代の大水害の後に自生した人が守ったと考察しています。

「飛騨宮川では、河畔にケヤキ林が生えていて、観測史上最大の洪水に対して水没したが流出はしなかった。一方、河畔のスギ林は、流出してしまっただけで、これらの現象を調査して、河岸の浸食防止等に役立てませんか?」このご返事に対応して、調査を始めたのが水害防備林との出会いです。写真1に飛騨宮川における河川沿いの杉林(左側の細い樹木)を守るケヤキ(中央の太い幹)を示します。

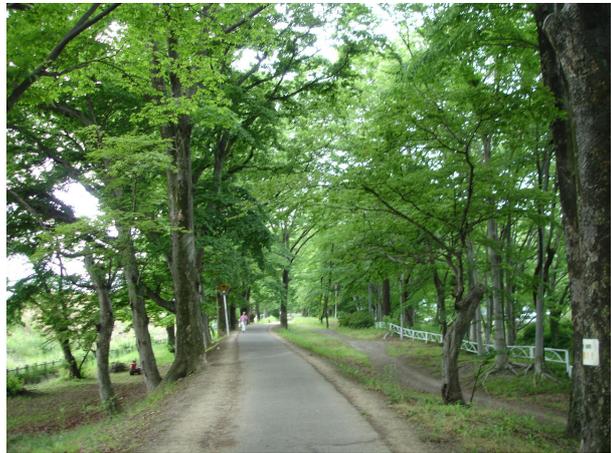
2 現在の信玄堤中央部の鬱蒼としたケヤキ

私は、出張時の空いた時間等を利用して、各所の水害防備林を調べています。写真2に示す現在の信玄堤中央部は鬱蒼としたケヤキ林であり、水害防備林の機能を保持していますが、写真3に示す現在の信玄堤上流部は、疎らな古木のケヤキ林となり水害防備林の機能を保持していないように見られます。この疎らな場所に古木から蔭られる実生の自生を活用してケヤキ林を再生することが私の夢であり、今後の使命と考えています。

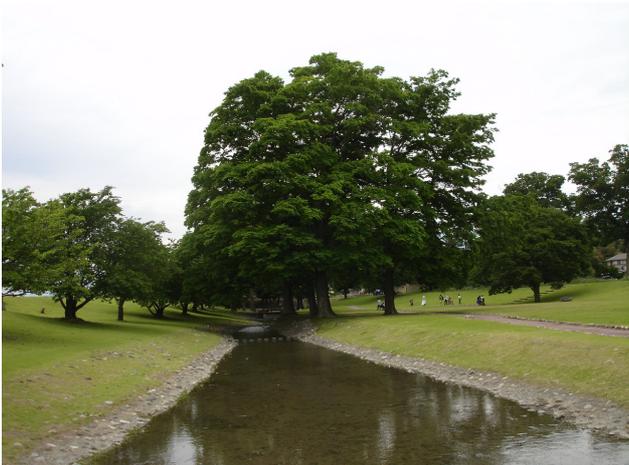
3 現在の信玄堤上流部の疎らなケヤキ林
